الأمم المتحدة S/2023/81

S/2125/2023
27 January 2023
ARABIC
Original: ENGLISH

التقرير الثالث لفريق منظمة حظر الأسلحة الكيميائية للتحقيق وتحديد الهوية
المقدّم بموجب الفقرة 10 من القرار C-SS-4/DEC.3
"التصدي للتهديد الناشئ عن استخدام الأسلحة الكيميائية"
دوما (الجمهورية العربية السورية) – 7 نيسان/أبريل 2018

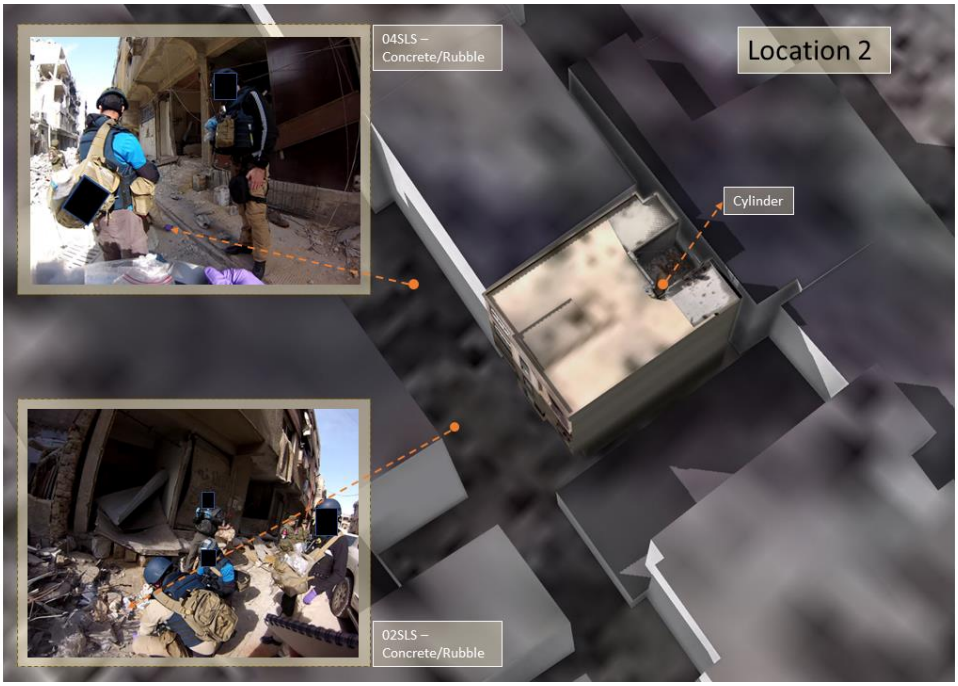
الشكل 2: العيّنتان اللتان أُخذتا بالمكان 2، ونظر فيهما فريق التحقيق

57-6 ونمط الفينولات المُكلوَرة التي كُشف عنها بالموقع يتسق مع فرضية أن الأسطوانة التي على سطح المبنى كانت هي مصدر انبعاث العامل المُكلوِر الغازيّ.[100] وما يشير إلى ذلك هو وجودُ الفينول الثلاثي الكلور والفينول الرباعي الكلور، المرتفعَي الكَلورة، بالمكانين اللذين أُخذت منهما العيّنتان (أي الحفرة التي على سطح المبنى والغرفة التي تحت الأسطوانة)، بينما مُيّز وجود الفينول الأحاديّ الكلور والفينول الثنائي الكلور، الأقل كَلورةً، في الشارع بعيدا عن الأسطوانة.

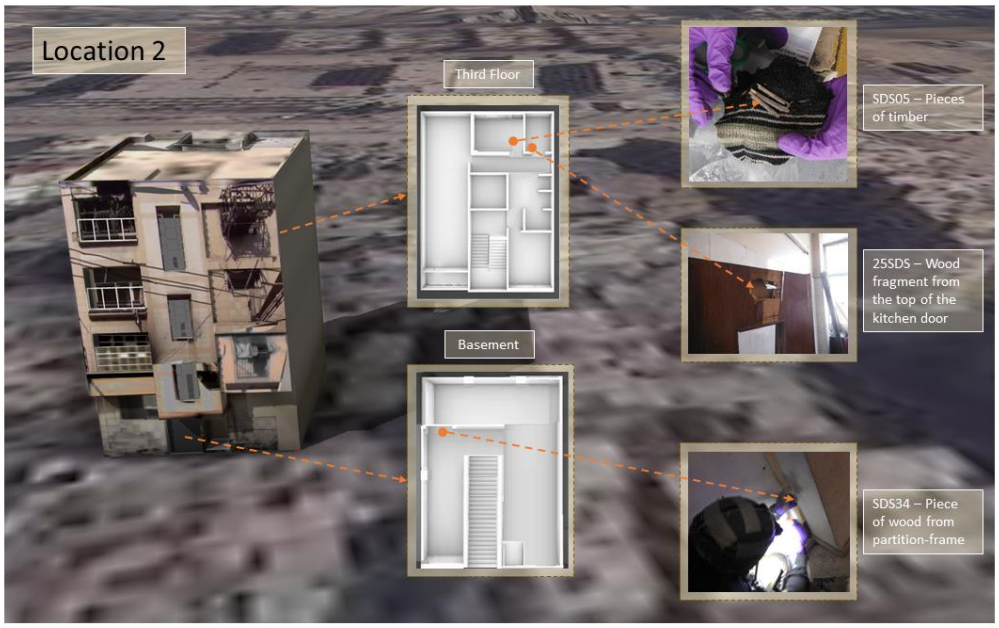
الشكل 3: العيّنات الإضافية التي أُخذت بالمكان 2، ونظر فيها فريق التحقيق

62-6 وبغية تحديد درجة تعرُّض عيّنات الخشب التي أخذتها بعثة التقصّي للكلور، قام أحد المختبرات المعيّنة لدى المنظمة بإعادة تعريض أجزاء من تلك العيّنات لغاز الكلور المركّز. وكان الغرض من هذه التجربة هو تَبيُّن مقدار ما تبقى من المادة السليفة في عيّنات الخشب التي أخذتها بعثة التقصّي. وحُلّلت مقادير الفينول الثلاثي الكلور في العيّنات التي أعيدت كَلوَرتُها، وقورنت البيانات بمقادير الفينول الثلاثي الكلور في العيّنات الأصلية التي أخذتها بعثة التقصّي. فتَبيَّن أن مقادير الفينول الثلاثي الكلور ازدادت، نتيجة إعادة الكَلورة، إلى خمسة أضعاف في العيّنات التي عُرّضت تعريضا مرتفعا، وإلى 100 ضعف في العيّنات التي عُرّضت تعريضًا منخفضا.

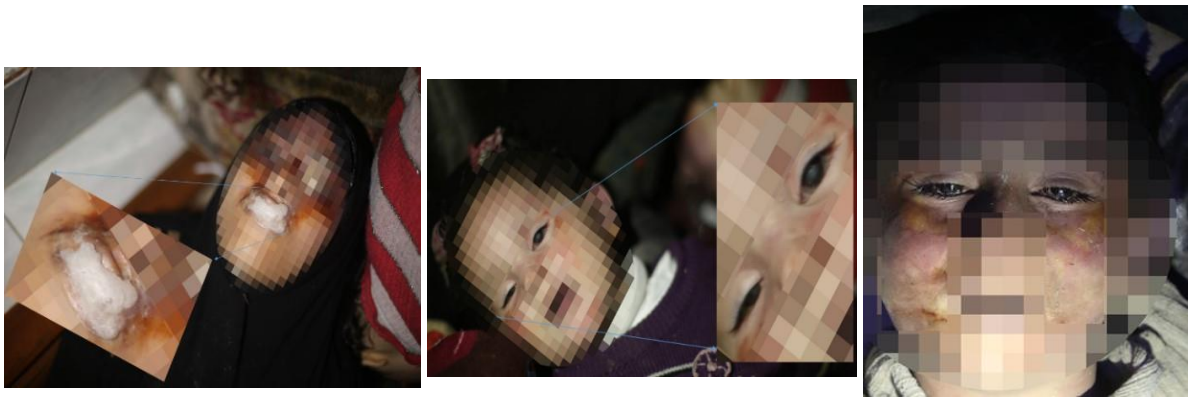
101-6 وقيّم فريق التحقيق معلومات من عدة مصادر، منها شهود وغيرهم من مصادر المعلومات، أشارت إلى أن 43 شخصا على الأقل –منهم 7 رجال، و17 امرأة، و9 أولاد، و10 بنات– لقوا حتفهم جراء تعرّضهم لوقت طويل لغاز الكلور بنسب تركيز مرتفعة بالمكان 2. وقيّم فريق التحقيق روايات الشهود التي تلقاها بخصوص مكان وجود الضحايا والأموات، والأعراض التي وُصفت، والتحاليل الكيميائية التي أجرتها بعثة التقصّي، وأيضا مقاطع الفيديو والصور ذات الصلة.

الشكل 6: صور الأعراض: الأشخاص الذين لقوا حتفهم نتيجة تعرّضهم للكلور (المصدر: مصدر مفتوح)

105-6 وخلص فريق التحقيق في تقييمه إلى أن روايات الشهود لِما يستذكرونه من الأحداث كانت متسقة عموما، رغم بعض الفروق الطفيفة بينها. ويتبيّن من التحليل الدقيق للصور ومقاطع الفيديو التي أُخذت عقب الحادثة أن هناك عددا من الأشخاص المتضررين بالمكان 2 تظهر عليهم بوضوح أعراض عتامة القرنية، وتبدّل لون الجلد، وإفرازات فموية ومخاطية بيضاء/فاتحة البياض تشبه الرغوة، وتقبُّض الحدقتين. وعوين إلى جانب هذه الأعراض الصملُ الموتيّ في أشخاص كانوا يُنقلون إلى خارج المبنى، ساعاتٍ بعد وقوع الحادثة. ويضيف فريق التحقيق أن بعض الإفرازات التي شوهدت كانت أيضا وردية/بُنّية اللون، ويرجّح أن ذلك يعود إلى تلطخ البلغم بالدم وأيضا

تغيُّر لونه بسبب المدة الزمنية التي انقضت منذ تعرُّض الضحايا للغاز المعني حتى وقت توثيق وفاتهم. وعلاوة على ذلك، أكد الخبراء الذين استشارهم فريق التحقيق أن أعراض عتامة القرنية التي عوينت تُعزى عادة إلى حروق في القرنية نتيجة التعرض لغاز الكلور بتركيز مرتفع.[126]

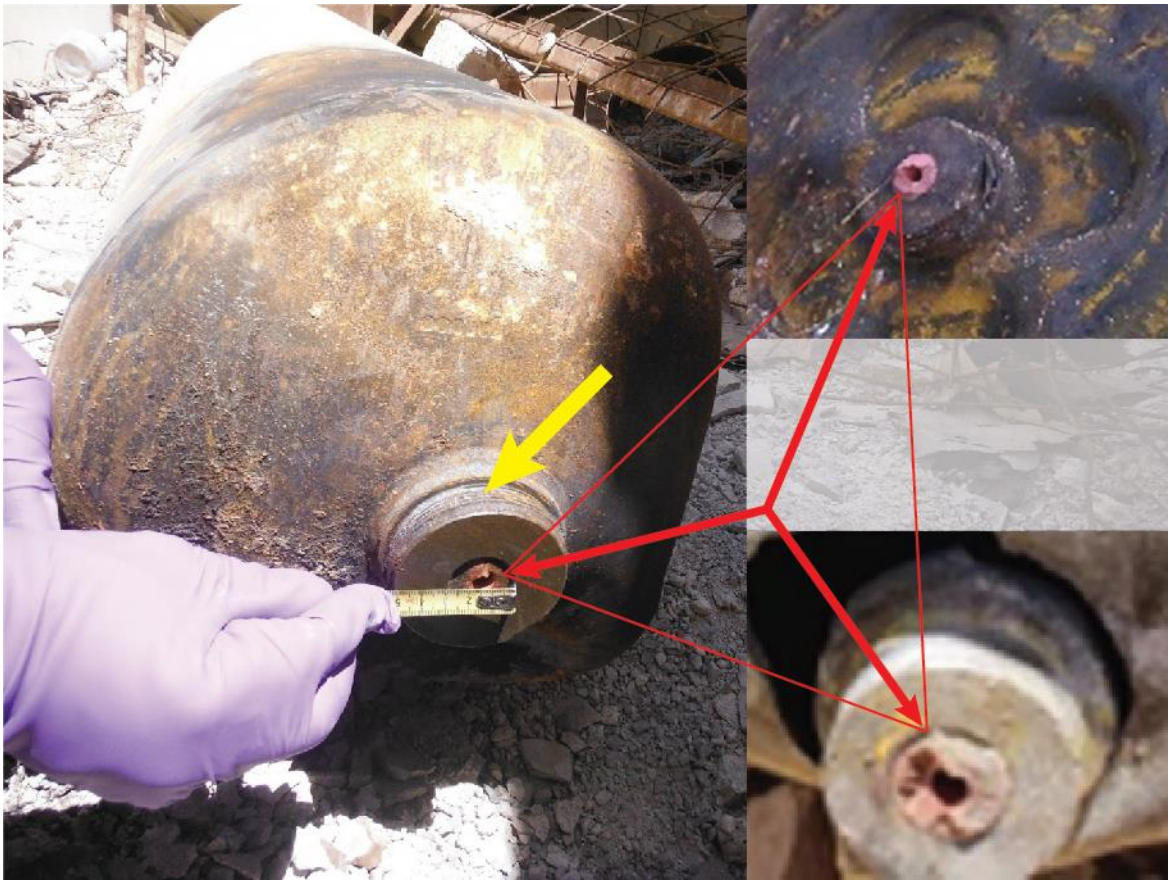
الشكل 10: **صورة كبرى (المصدر: بعثة التقصّي): أسطوانة من النوع الصناعي عُثر عليها بالمكان 2 ويرى عليها تجويف الصمام. ويشار إلى جسم الصمام المنكسر (لا يزال جزء منه مثبّتا بفَتحة الأسطوانة) بسهم أحمر، في حين يشار إلى الأسنّة اللولبية المستخدمة لتثبيت غطاء حماية الصمام بسهم أصفر. ويُرى على الصمام ضرر (مشار إليه بسهم أحمر) يشبه الضرر الذي لحق أصمّة الأسطوانات التي استُخدمت في ما وُثّق سابقا من حادثات استخدام الكلور كسلاح كيميائي، مثلا في كفر زيتا، يوم 1 تشرين الأول/أكتوبر 2016[147] (انظُر الصورة في المربع الأزرق) وسراقب، يوم 4 شباط/فبراير 2018 (انظُر الصورة في المربع الأحمر).[148]**

130-6 والأسطوانة، وفق ما ورد أعلاه، صفراء اللون، ما يشير حسب بعض المعايير الصناعية إلى أنها تحوي الكلور. غير أنه لا يمكن تمييز ماهية المادة التي تحويها الأسطوانة تمييزا قاطعا على أساس لونها فقط.

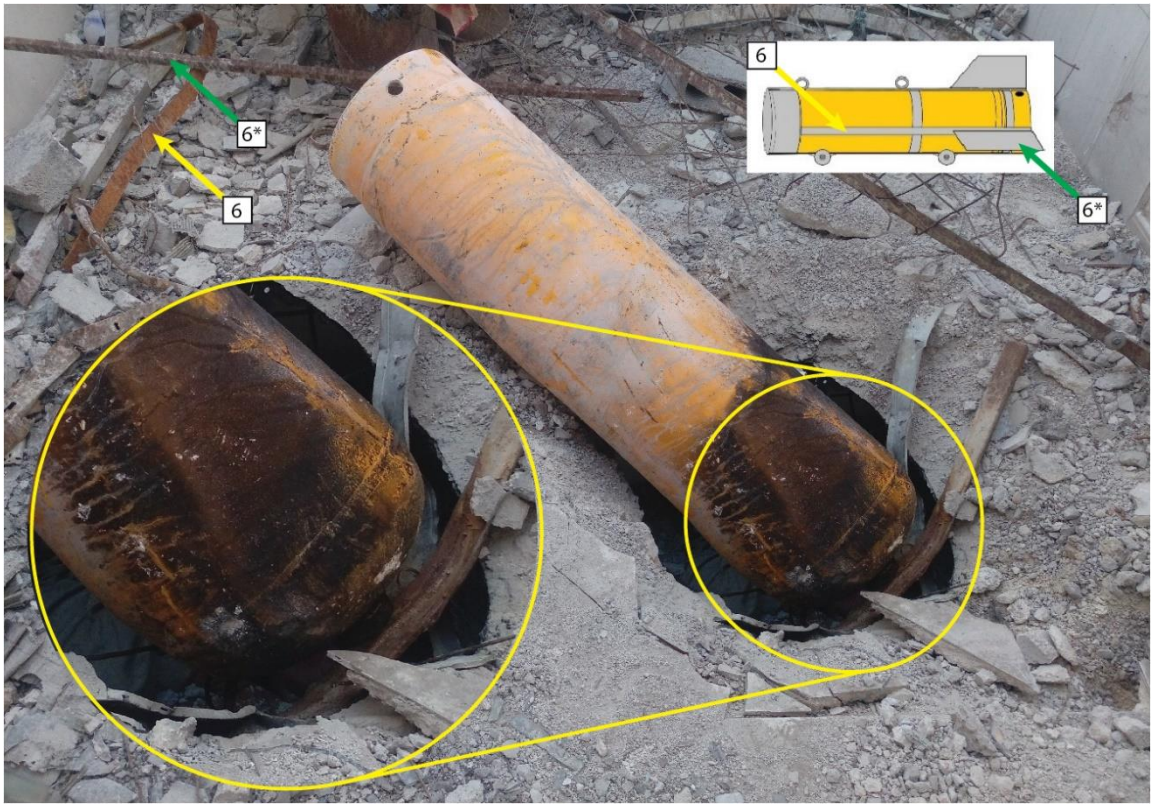
الشكل 13: يشار بمربّع أصفر إلى نمط قُطيرات التكثُّف المتجففة (المصدر: بعثة التقصّي)

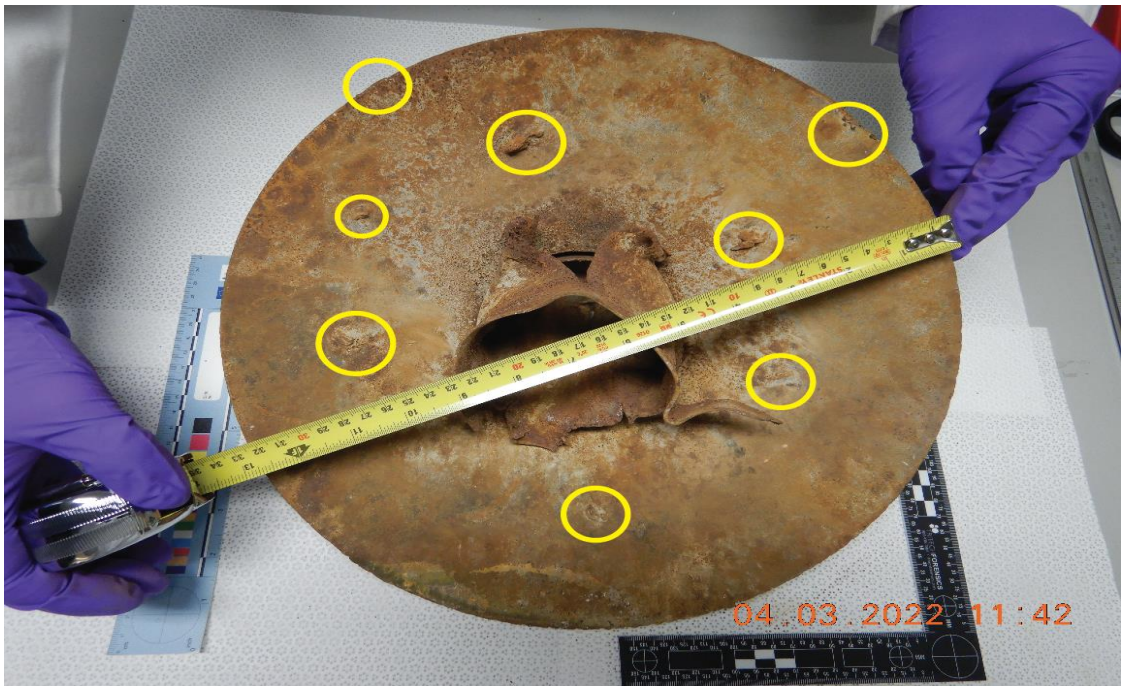
الشكل 15: صفيحة معدنية كبيرة دائرية الشكل، أخذتها بعثة التقصّي كعيّنة من المكان 2 يوم 21 نيسان/أبريل 2018 وأسندت إليها الرمز 16SDS، وقاس أبعادَها خبراء فريق التحقيق المختصّون في الذخائر في 4 آذار/مارس 2022. (المصدر: فريق التحقيق)

141-6 والصفيحة المعدنية الدائرية الشكل تشبه (من حيث مادة صُنعها، وشكلها، وأبعادها) الصفيحةَ المعدنية الدائرية الشكل (العيّنة SDS12) التي اكتُشفت وجُمعت في سراقب (حادثة يوم 4 شباط /فبراير 2018) بالمكان الذي مُيّز باعتباره الحفرة 2 في التقرير الثاني لفريق التحقيق.[157] وعوينت على جانب الصفيحة المقعّر وحَوافي العيّنة SDS12 أيضا بُقَع لحامٍ تشبه البقع التي يمكن رؤيتها على العيّنة 16SDS.[158] وعُوينت أيضا صفيحة معدنية دائرية الشكل مشابهة في حادثة استخدام الأسلحة الكيميائية التي وقعت في اللطامنة يوم 25 آذار/مارس 2017، وفق ما وثّقه فريق التحقيق في تقريره الأول.

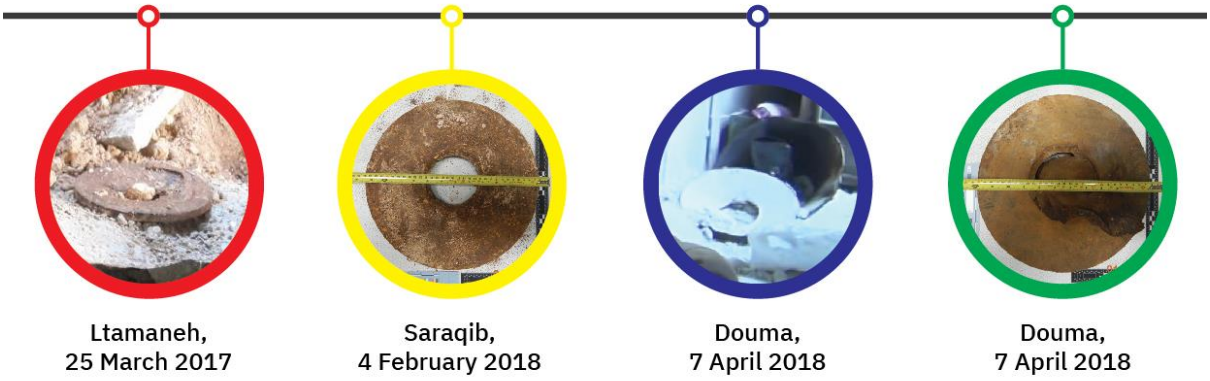
الشكل 16: مقارنة القِطع المعدنية التي أُخذت في اللطامنة (25 آذار/مارس 2017)، وسراقب (4 شباط/فبراير 2018)، ودوما (7 نيسان/أبريل 2018)

142-6 عُوين أيضا فيما يتعلق بحادثة سراقب، قرب الحفرة 2، وجود أقراص معدنية صغيرة دائرية الشكل تشبه كثيرا الأقراص التي أُخذت في دوما بالمكان 2 (مثلا، العيّنة 12SDS التي فحصها خبراء فريق التحقيق المختصون في الذخائر، ويمكن رؤيتها أدناه).[159]

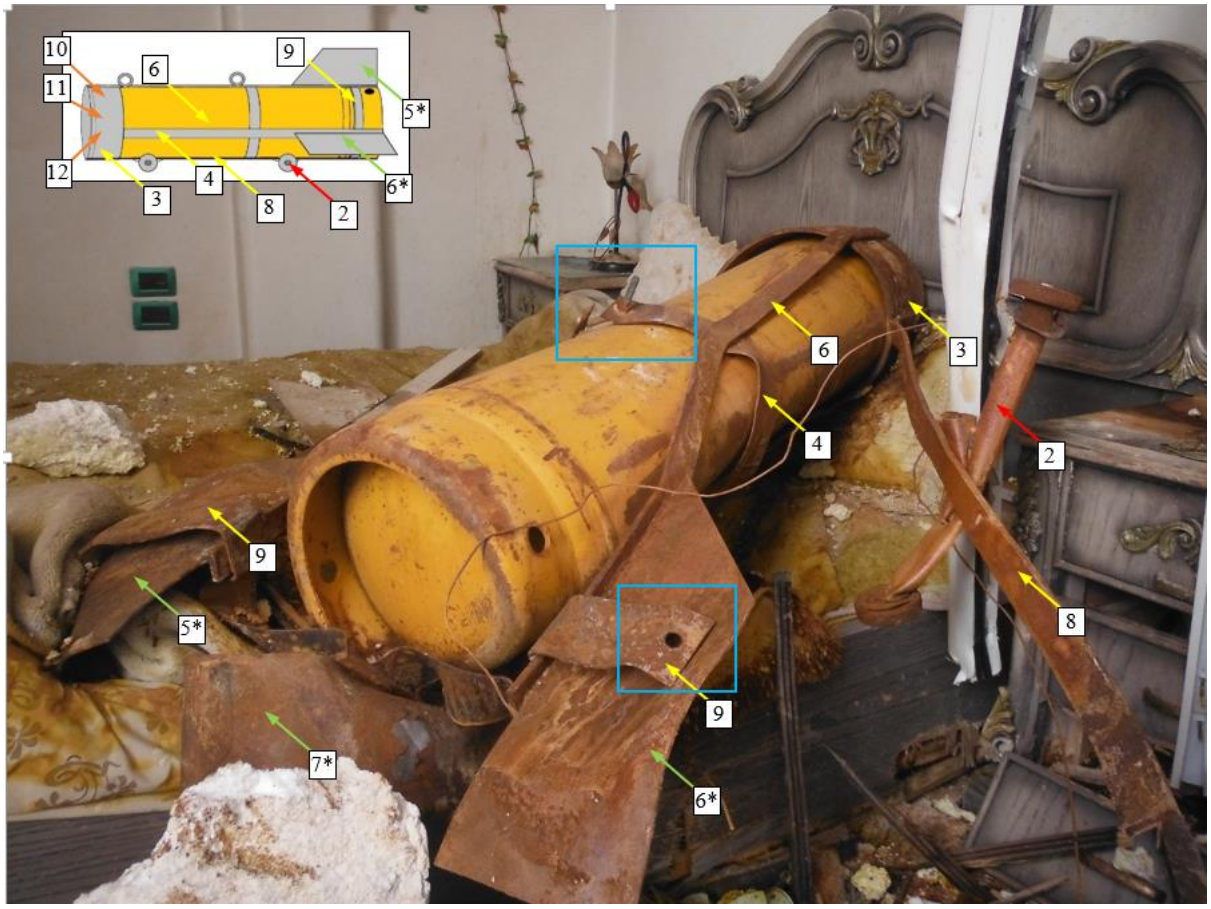
الشكل 20: الأسطوانة التي على السرير، ويمكن رؤية أجزاء الإطار الحاضن عليها بوضوح (المصدر: بعثة التقصّي)

150-6 ويبدو جانب من الأسطوانة مسطّحاً بوضوح.[164] ويتسق التشوُّه العام للأسطوانة والإطار الحاضن (أي تسطُّح جانبٍ من الأسطوانة واعوجاجُ زعانف ذيل الإطار الحاضن) مع نمط التشوّه الذي حسبه الخبراء الخارجيون الذين استشارهم فريق التحقيق عن طريق عمليات محاكاة الحركية.

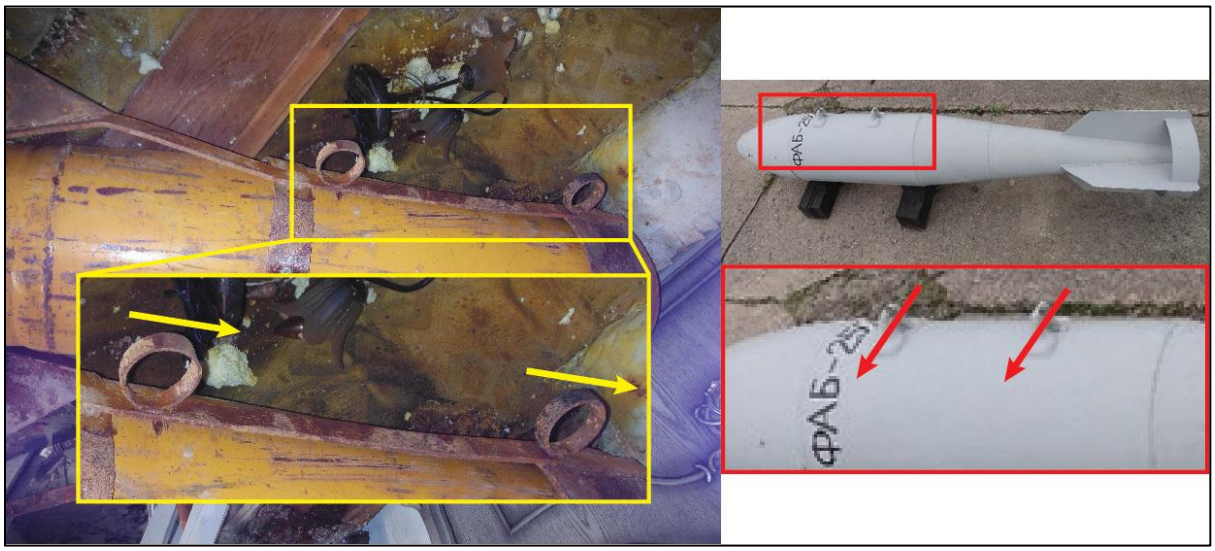
166-6 ويرجّح أن عُروتي الرفع تُستخدمان للإعانة على تحميل الذخيرة على طائرة و/أو إلقائها منها. وعُروات الرفع التي عُوينت على الأطر الحاضنة المعدنيّة المثبّتة بالأسطوانات التي استُخدمت في الحالات السابقة لاستخدام الأسلحة الكيميائية بالجمهورية العربية السورية (وأيضا بكِلا المكانين في دوما) مثبَّتة على اتّجاه الطول (أي على عكس الحال في القنابل الجوية عادة). وهذا يتضارب مع عناصر الوصل المستخدمة بصفة عامّة لتثبيت القنابل الجوية بالطائرات، ويجعل من غير المرجّح إلى حدّ بعيد أن تكون عُروتا الرفع ربما استُخدمتا لتثبيت الأسطوانة بخارج طائرة ثابتة الجناحين أو طائرة ذات أجنحة دوّارة.

الشكل 25: على اليسار: عُروَتا الرفع على الإطار الحاضن المثبَّت بالأسطوانة التي عُثر عليها بالمكان 4 (في المربّع الأصفر)؛ وعلى اليمين: عُروتا الرفع بقنبلة جوية من طراز FAB-250 (في المربّع الأحمر). واتّجاه عُروتَي الرفع على الإطار الحاضن يحول دون تثبيته بماسكات التحميل التقليدية في الطائرات.

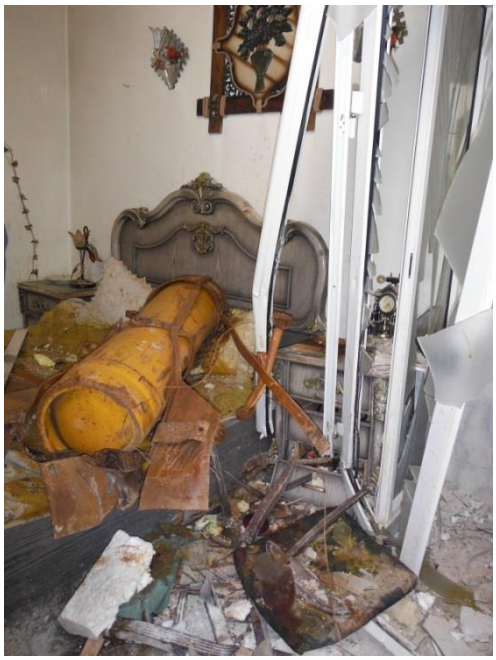
الشكل 30: الأسطوانة التي على السرير بالمكان 4.

205-6 يشاهَد في الشكل أعلاه ثقب ممتدّ الطول بسطح المبنى فوق غرفة النوم بالمكان 4.

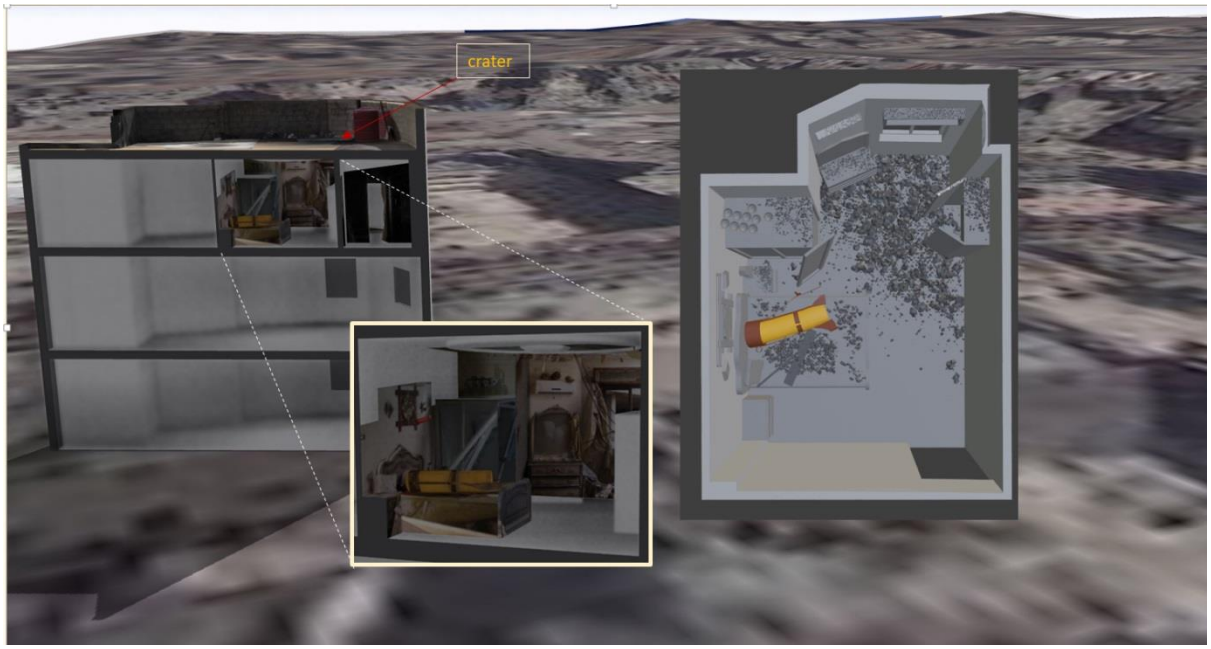
208-6 والثقب لا يقع فوق السرير الذي عُثر على الأسطوانة عليه، بل هو قرب ركن الغرفة الجنوبي الغربي، بالجانب الذي يقابل قُطرياً الركن الذي على يسار لوحة السرير الرأسية.

الشكل 34: موضع الحفرة بالمكان 4 مقارنة بلوحة السرير الرأسية

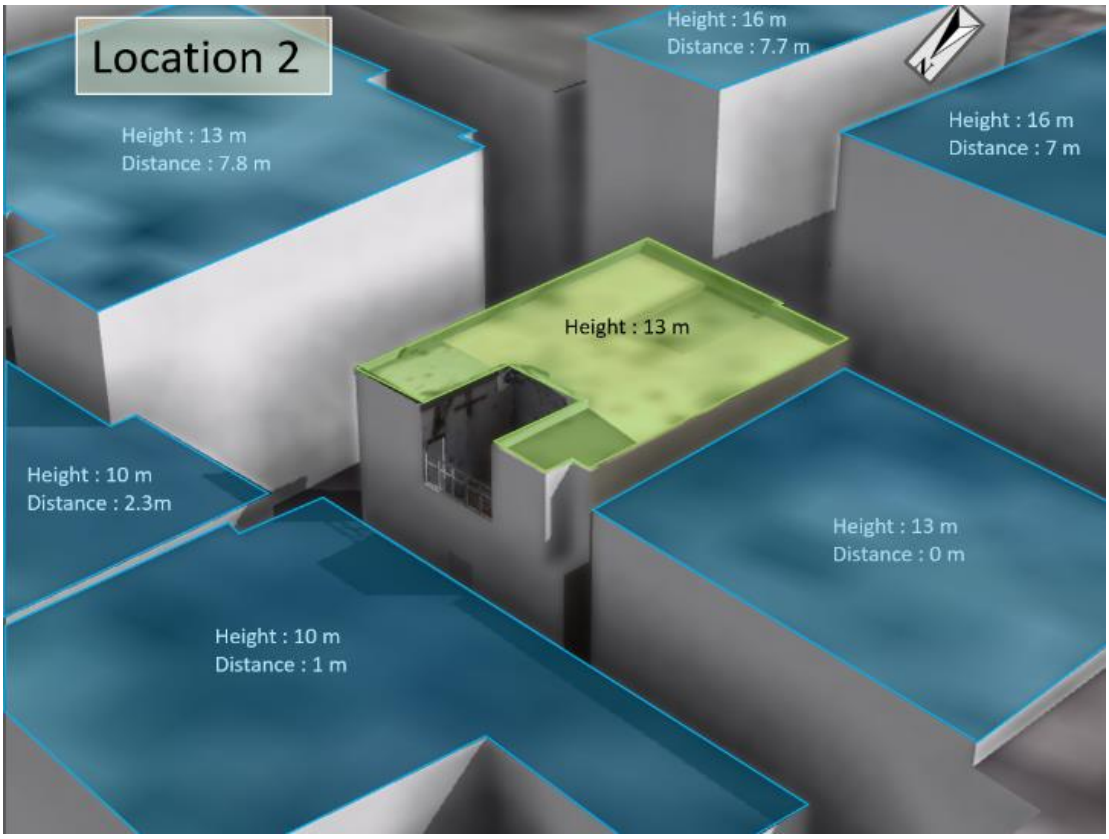
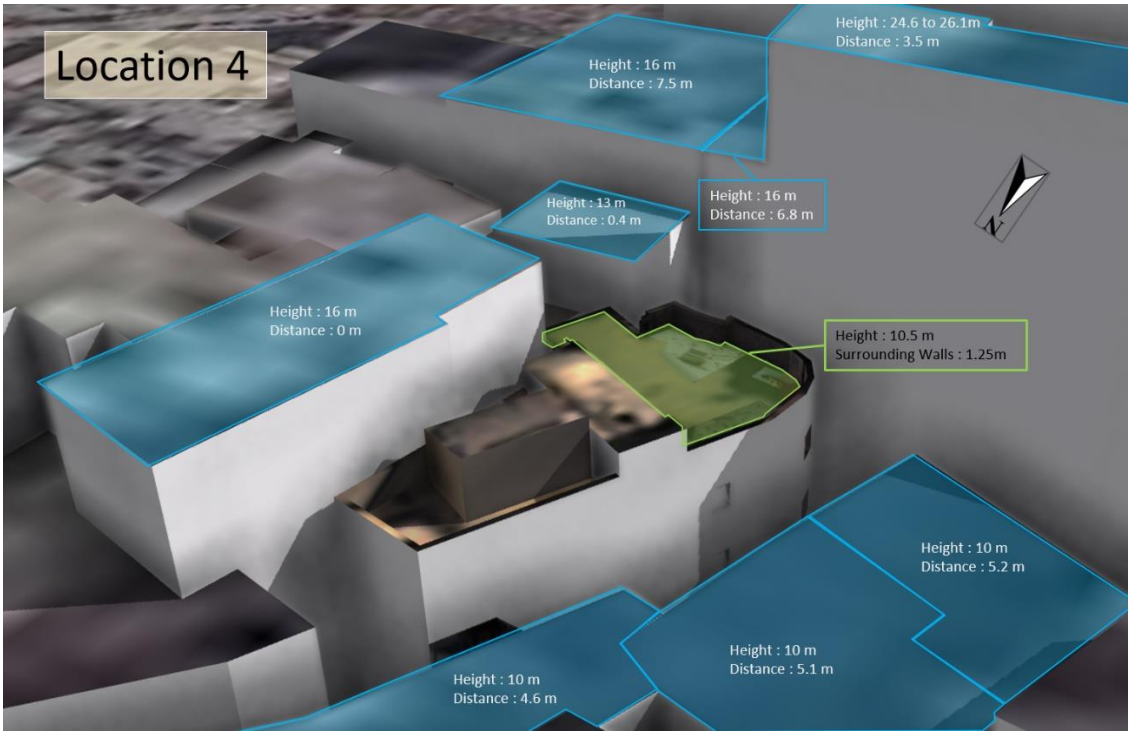
211-6 ووفق ما أشير إليه أعلاه، كُلّفت أيضا مؤسسات مختصة خارجية بإجراء تجارب، لتقييم أمور منها إمكانية أن تكون الأسطوانتان قد رُميتا من مبانٍ محاذية (حدد فريق التحقيق أيضا ارتفاعها باستقلالية عن طريق إعادة تمثيلٍ ثلاثيّ الأبعاد بناء على الصور الساتليّة).

الشكل 35: تصوير ثلاثيّ الأبعاد لارتفاع المباني المحاذية للمكانين 2 و4 والمسافة التي تفصل كل مبنى منها عن المكان المعنيّ

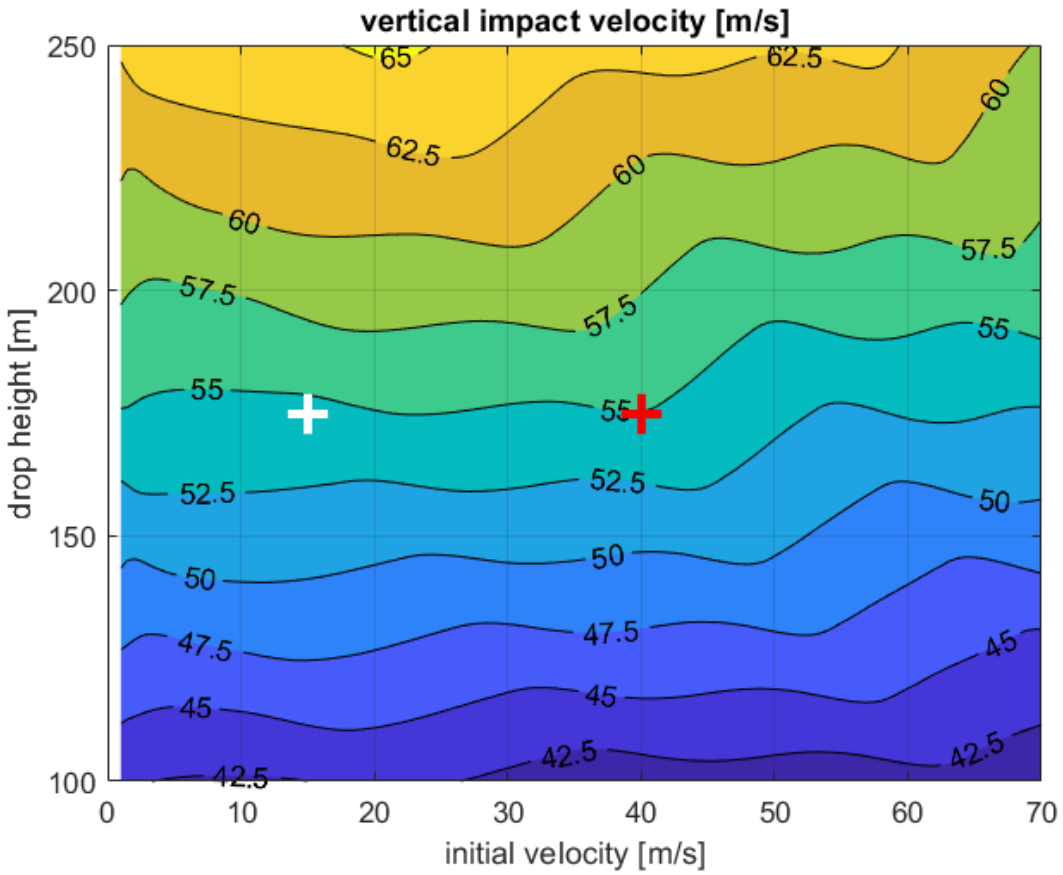
الشكل 42:

سرعة الارتطام العمودية حسب السرعة الأولية والارتفاع، على أساس زاوية انحدار مقدارُها 90° وبتَغيُّر تلك الزاوية بمعدّل 0 ° (صفر درجة) في الثانية ومن ارتفاعات تتراوح بين 100 متر و240 مترا. فمثلا، يشار بالعلامة البيضاء إلى أن الأسطوانة أُلقيت من ارتفاعٍ 175 مترا وبسرعة أولية تبلغ 15 مترا في الثانية، أما العلامة الحمراء فيشار بها إلى أن الأسطوانة أُلقيت من ارتفاعٍ 175 مترا وبسرعة أولية تبلغ 40 مترا في الثانية

257-6 ويُبيَّن في الشكل أعلاه أن سرعات الارتطام العمودية التي تتراوح بين 50 و60 مترا في الثانية (المشار إليها في الشكل بخطوط سمقيّة) تطابق إلقاء الأسطوانة من ارتفاع يتراوح بين 140 و250 مترا حسب السرعة الأفقية الأولية. وهذا يتماشى مع إلقاء الأسطوانة من الارتفاعات التي حُددت في التقارير التي كلفت بعثة التقصّي خبراء بإعدادها.

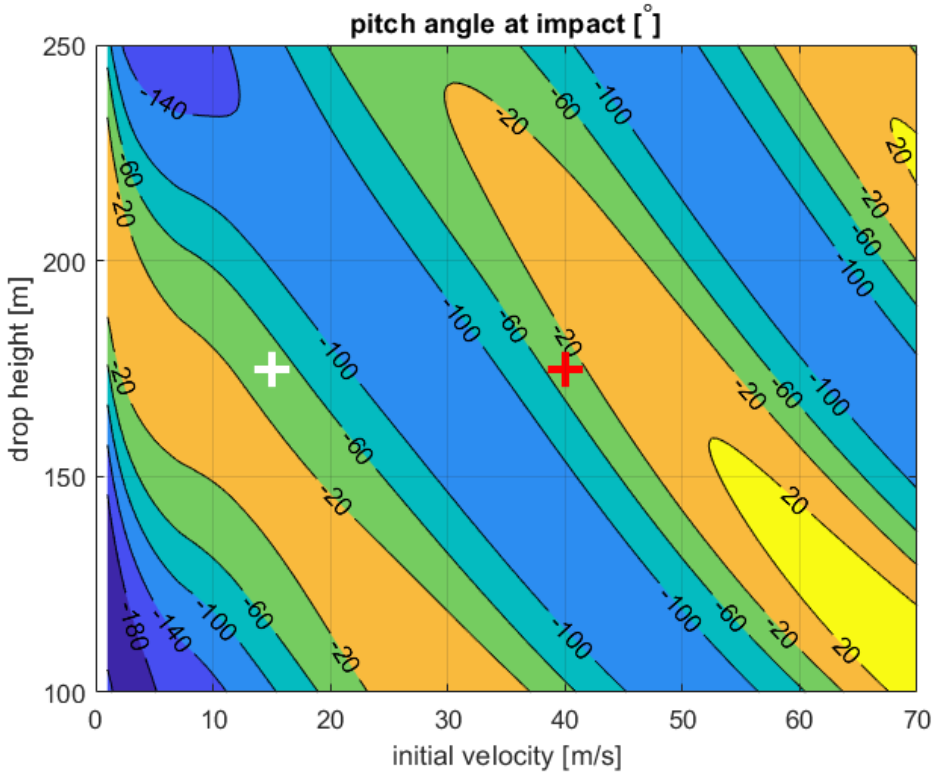
الشكل 43: زاوية انحدار الأسطوانة عند ارتطامها حسب السرعة الأولية والارتفاع الذي أُلقيت منه، على أساس زاوية انحدارٍ تبلغ 90° وتَغيُّرِ تلك الزاوية بمعدّل 0° (صفر درجة) في الثانية والإلقاء من ارتفاعات تتراوح بين 100 متر و250 مترا، وبسرعات أولية تتراوح بين متر واحد و70 مترا في الثانية. ويشار بالعلامة البيضاء إلى أن الأسطوانة أُلقيت من ارتفاعٍ 175 مترا وبسرعة أولية تبلغ 15 مترا في الثانية. ويشار بالعلامة الحمراء إلى أن الأسطوانة أُلقيت من ارتفاع 175 مترا وبسرعة أولية تبلغ 40 مترا في الثانية

259-6 وبالمكان 2، وشرط أن تكون الأسطوانة قد ارتطمت بأرضية سطح المبنى مباشرة،[229] كانت زاوية انحدار الأسطوانة عند ارتطامها – 45°،[230] بسرعة ارتطام مقدارُها 55 مترا في الثانية. وهذا يطابق إلقاء الأسطوانة من ارتفاع 175 مترا. ويبيَّن في الشكل أعلاه أيضا أن سرعات الأسطوانة الأولية التي تتسق مع زاوية انحدارٍ عند الارتطام قيمتُها −45° تُقارب، عند إلقائها من ذلك الارتفاع، 15 مترا في الثانية (العلامة البيضاء) و40 مترا في الثانية (العلامة الحمراء).

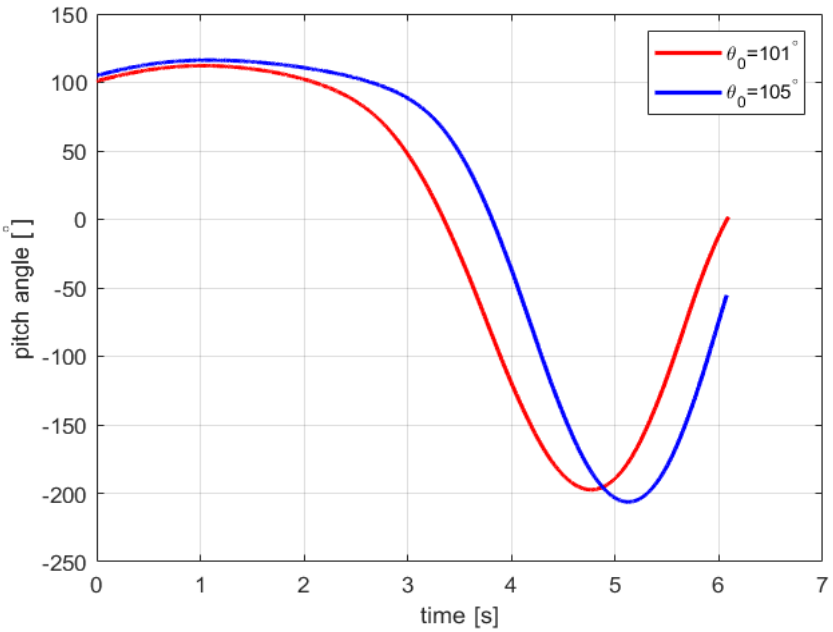
الشكل 44: زاوية انحدار الأسطوانة حسب الوقت عند إلقائها من ارتفاع 175 مترا، وبسرعة أوّلية تبلغ 10 أمتار في الثانية، وبمعدّل تغيُّر أوّلي في زاوية انحدارها مقدارُه 20° في الثانية، وبزاويتَي انحدار أوّليتَين مقدارُهما 101° و105°

263-6 وعلى وجه أكثر تحديدا، تُبيَّن في الرسم البياني أعلاه نتائج عمليّتَي محاكاة إلقاء أسطوانة لها نفس خصائص الأسطوانتَين اللتين عُثر عليهما في دوما، وأُخذ في عمليّتَي المحاكاة بنفس قِيَم الارتفاع عند إلقاء الأسطوانة (أي 175 مترا)، والسرعة الأفقية الأولية (أي 10 أمتار في الثانية)، ومعدّل تغيُّر زاوية انحدارها (20° في الثانية). والقيمةُ الوحيدة المتغيّرة هي زاوية الانحدار الأولية.

264-6 وحتى ترتطم الأسطوانة أفقيا، مثلما أُثبت بخصوص الأسطوانة التي بالمكان 4، ينبغي أن تكون قيمة زاوية انحدارها الأولية 101°. غير أن من شأن زاوية أكبر بقدر طفيف (مثلا 105°) أن تكون كافية حتى ترتطم الأسطوانة لا أفقيا بل ومقدّمتُها إلى أسفل، مثلما كانت الحال بالمكان 2.

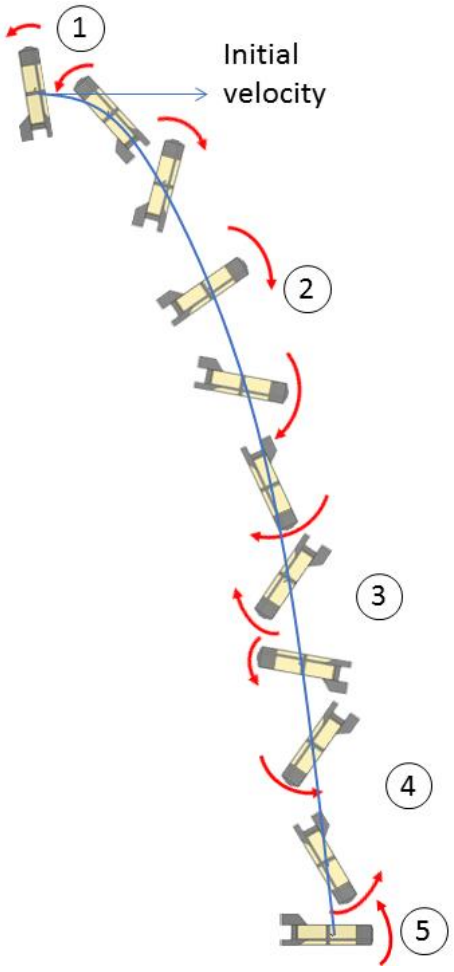
الشكل 45: **رسمٌ تصويريّ بيانيّ لمسارٍ ممكن لأسطوانة ذات نفس خصائص الأسطوانتين اللتين عُثر عليهما في دوما (لم تُصوَّر الأسطوانة هنا بمقياس الرسم الأصلي). وأُعِدّ هذا الرسم التصويري البيانيّ على أساس زاوية انحدار أوّلية قيمتُها 101°، وإلقاءِ الأسطوانة من ارتفاع 175 مترا بسرعةٍ أولية تبلغ 10 أمتار في الثانية، ومعدلٍ أوّلي لتغيُّر زاوية الانحدار قيمتُه 20° في الثانية. وأُلقيت الأسطوانة بزاوية هجوم مرتفعة (1)، وباتت على وشك الدّوَران حول نفسها (2)، وبدأت مقدّمتُها تتجه إلى أسفل (3)، وتجاوزت زاويةَ الهجوم وحلّقت لفترة وجيزة وأعلاها إلى أسفل (4) ثم تأرجحت مُرتدَّةً لترتطم أفقياً (5). ويشار بالأسهم الحمراء إلى اتجاه الدّوَران**

266-6 وبسبب المعدّل الأولي الموجب لتغيُّر زاوية انحدار الأسطوانة وقوى القصور الذاتيّ، تزداد زاوية الانحدار أولا، حتى بالنسبة إلى أسطوانة يُقيَّم أنها ثابتة. وإن أُلقيت الأسطوانة بسرعات أوّلية منخفضة، تنخفض زاوية مسار تحليقها سريعاً، بينما تزداد زاوية الهجوم بسرعة. وينتج عن ذلك أن مقدّمة الأسطوانة تصبح تشير إلى الخلف في ثانيتين تقريبا وعلى وشك الدّوَران حول نفسها. ولكن ثبات الأسطوانة يجعل القوى الحركية الهوائية التي تفعل فِعلها فيها تدفع مقدّمتَها إلى أسفل، ثم، ومرة أخرى بسبب قوى القصور الذاتي، تصبح زاوية الهجوم مفرطة وتحلّق الأسطوانة لفترة وجيزة، بعد خمس ثوانٍ من إلقائها، وأعلاها إلى أسفل، ثم ترتدّ مقدّمتها من بعد ذلك إلى أعلى فترتطم وهي لا تزال في حركة الارتداد.

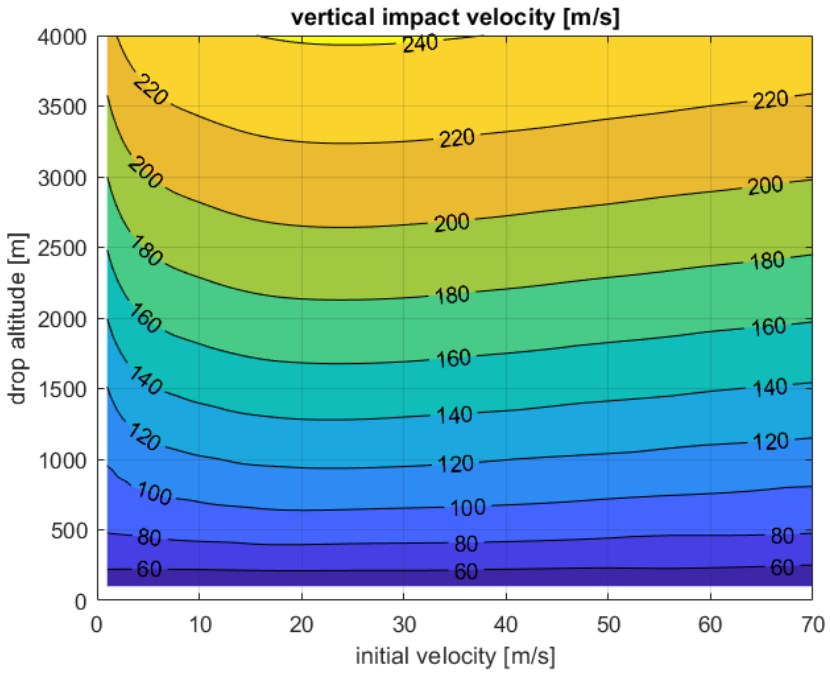
6-270 أما بخصوص المكان 4، فمن شأن ارتطام الأسطوانة بسرعة 125 مترا في الثانية أن يؤدّي إلى اختراقها سطح المبنى وأيضا، جزئيا، أرضية غرفة النوم التي تحت السطح.

الشكل 46: سرعة الارتطام العمودية حسب السرعة الأوّلية والارتفاع عند إلقاء الأسطوانة على أساس زاوية انحدار تبلغ 90° ومعدّل لتغيُّر تلك الزاوية قيمته 0° (صفر درجة) في الثانية

272-6 ولمّا كانت الأسطوانة التي بالمكان 4 لم تخترق في الواقع أرضية غرفة النوم، فالارتفاع الأقصى الذي يمكن أن تكون قد أُلقيت منه أدنى من 1 000 متر.

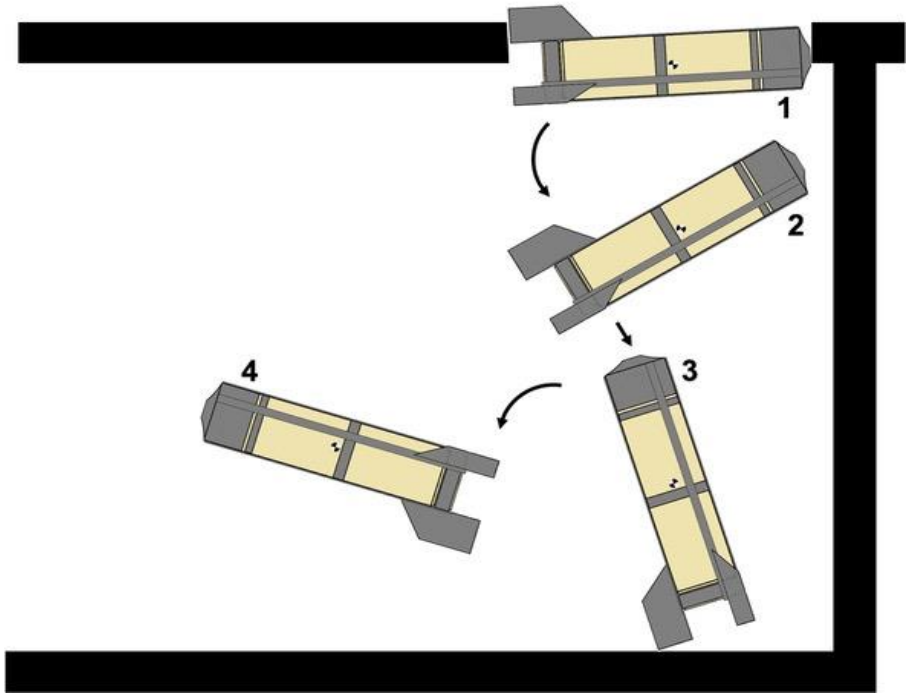
295-6 وهناك تفسير ميكانيكي معقول للكيفية التي يمكن بها أن تكون الأسطوانة انتهت إلى السقوط على السرير بعد أن اخترقت سطح المبنى، وهو أنها اخترقت سطح المبنى، ثم ارتطمت بالأرضية بسرعة منخفضة بعد أن دارت دوراناً جزئيا حول نفسها. وارتدّت الأسطوانة من بعد ذلك إلى أعلى ودارت (تابعت الدّوران) حول نفسها. وذلك يفسّر سبب وجود الأسطوانة على السرير باتجاه معاكس لاتجاهها عند الارتطام (نحو 180°).

الشكل 48: تَحرُّك الأسطوانة الممكن على المستوى العمودي

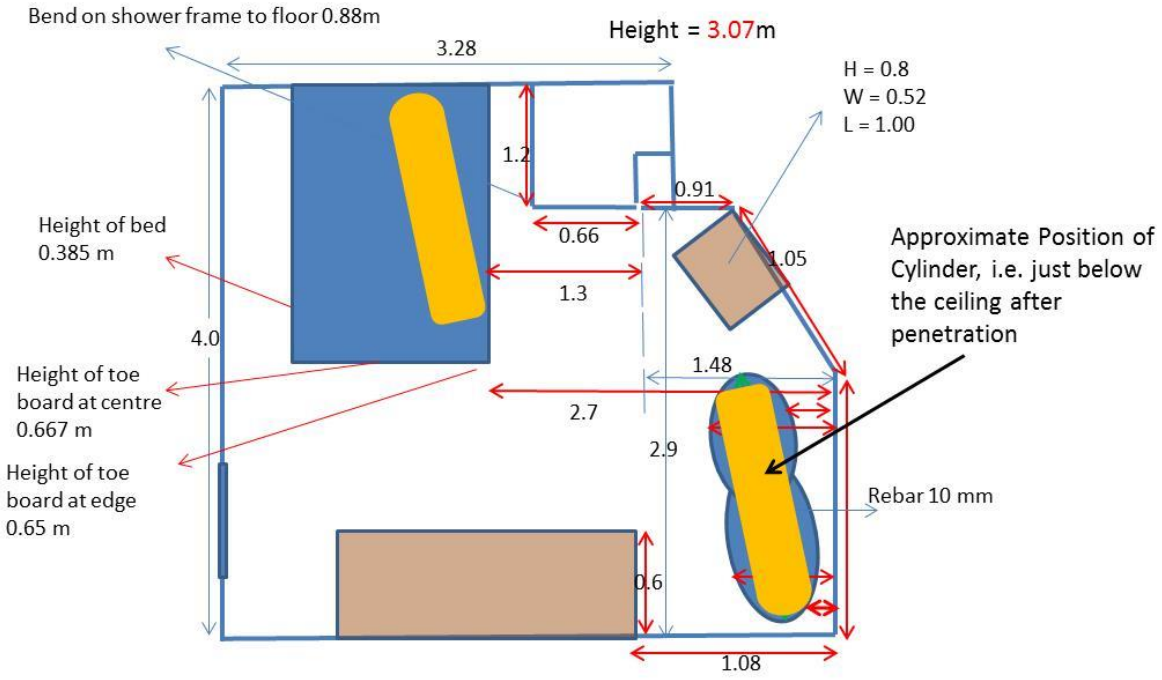
298-6 ويرجَّح ان ارتطام الأسطوانة أدّى إلى دورانها حول مِحور طولها، وقد يكون ذلك سببَ تَحرُّكها قطريا عبر الغرفة. والمكان الذي كانت الأسطوانة موجودة به داخل الغرفة، لمّا عُثر عليها، بعيدُ الاحتمال نفسَ بُعد احتمال وجودها في مكان آخر داخلها. وعلاوة على ذلك، ليس للمكان الذي فحصت فيه بعثة التقصّي الأسطوانة 18 يوماً بعد الحادثة، تأثير فيما يتعلق بمحتويات الأسطوانة ومَنشئها.

الشكل 51: صورة غرفة النوم مأخوذةً من أعلى (مصدر مخطط تصميم الغرفة ومقاساتها: بعثة التقصّي)

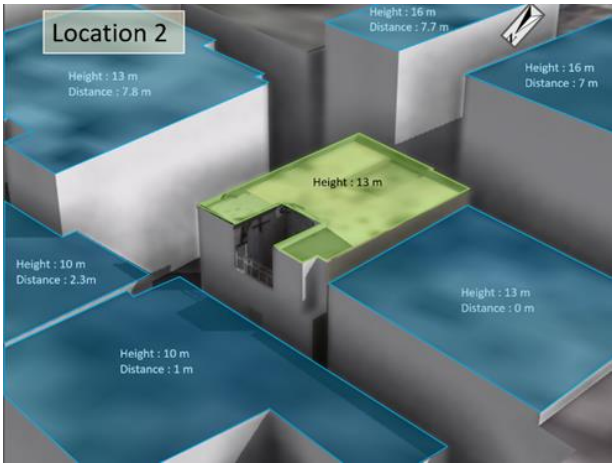
302-6 دفعت أسباب مماثلة فريق التحقيق إلى استبعاد فرضية أن الأسطوانتين يُحتمل أن تكونا قد أُلقيتا يدويا من مبنَيين محاذيَين للمكانين 2 و4، بالترتيب (نظر فريق التحقيق في هذه الفرضية وتحرّاها على النحو الواجب أثناء تحقيقه).[250] وتمكَّن فريق التحقيق، من خلال تحليل تصوير المباني تصويراً ثلاثيَّ الأبعاد بالاستناد إلى الصور الساتليّة، من تحديد أنه لا يوجد بالمكان 2 مبنى مُحاذٍ للمبنى الذي عُثر فيه على الأسطوانة وأعلى منه.

الشكل 53: صورة ثلاثيّة الأبعاد للمباني المحاذية للمبنى بالمكان 2

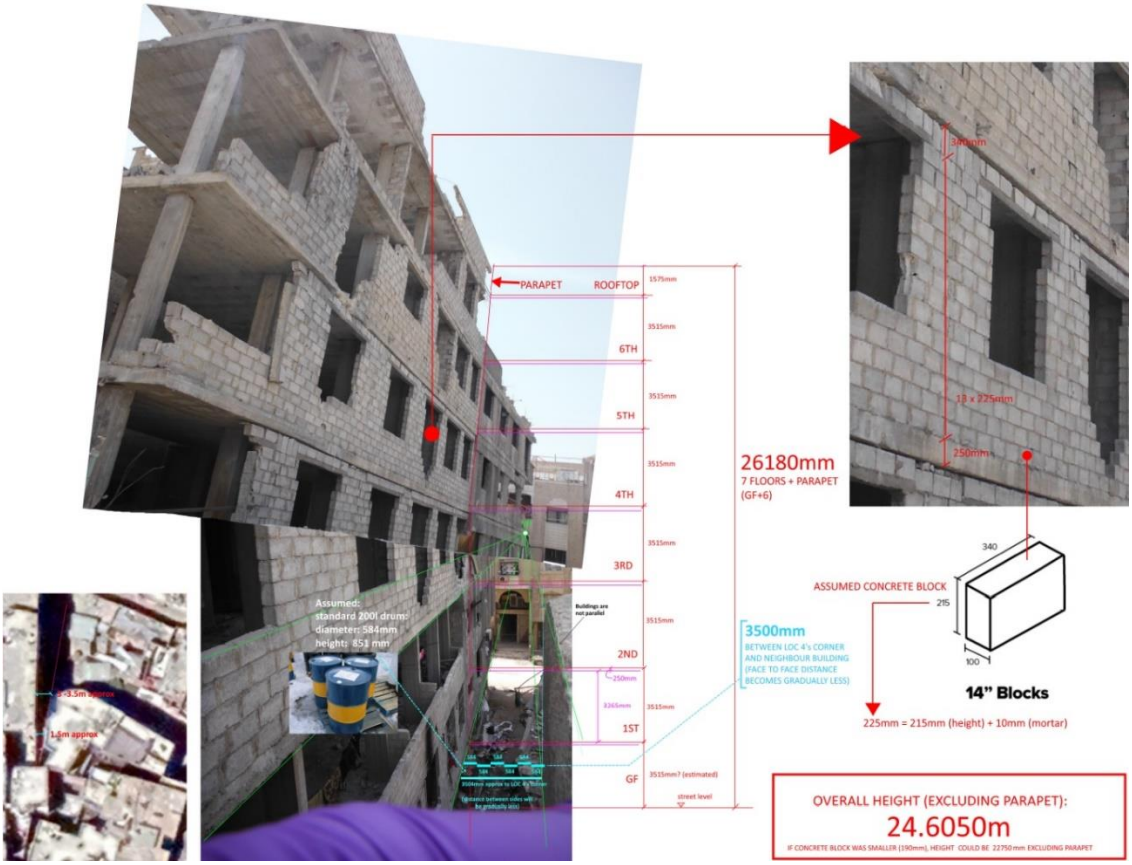
303-6 وبالمكان 4، كان هناك مبنى أعلى قريبٌ قُرباً كافيا (بين 2,37 مترا و3.5 أمتار)[251] يمكن أن تكون أسطوانة قد أُلقيت منه. ولكن، لمّا كان الفرق في الارتفاع يتراوح بين 14,1 و15,6 أمتار فقط، فلا يمكن أن يكون إلقاء الأسطوانة من هذا المبنى هو سبب الضرر الذي قُيّم بالمكان 4.

الشكل 54: تقديرات الارتفاع والمسافة بالمكان 4
